減速機のトラブル防止

設備の長期間停止につながる減速機故障は
オイルの劣化が原因

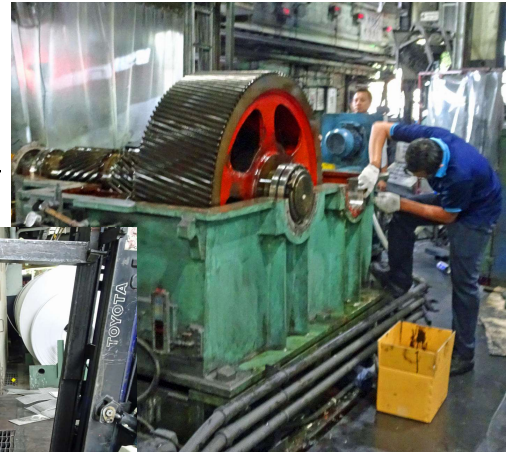
→異音が始まると
一気に壊れます

←精密な重量物なため、
修理作業は困難を極め
ます

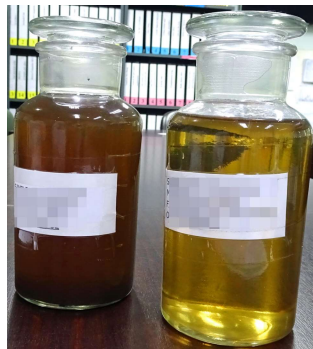
←ミラクルボーイ設置後のオイル(右側)は、性状分析試験により新油以上の性能に回復していることを確認
